## EKSPERTYZA STANU TECHNICZNEGO BUDYNKU ŚWIETLICY WIEJSKIEJ

**INWESTOR - Gmina Góra**  
**56-200 Góra ul. Adama Mickiewicza 1**

**ADRES - Strumienna 1A**  
**działka nr 9**

Wrocław, listopad 2024 r.

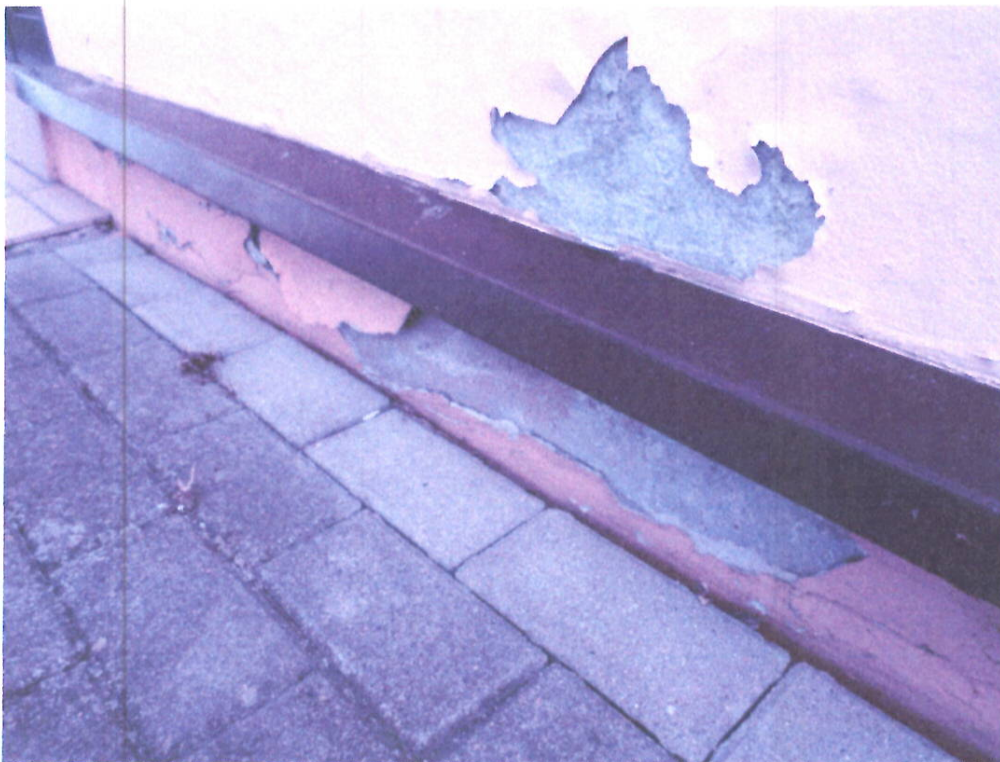
Elewacja frontowa, boczne – stan techniczny zadowalający. W części przygruntowej ściany zawilgocone z tynkiem i powłoką malarską uszkodzona.

Fot. 1 Elewacja w dolnej części przygruntowej zawilgocona, z uszkodzonym tynkiem i powłoką malarską.

Dolne odcinki ścian zewnętrznych przyziemia wymagają osuszenia, natomiast ściany fundamentowe wymagają wykonania izolacji przeciwwilgociowej. Przy okazji wykonywania izolacji ścian fundamentowych zaleca się wykonać drenaż opaskowy budynku.

Ściany zewnętrzne budynku wymagają wykonania izolacji termicznej ze styropianu o grubości 12 cm, wykonanej metodą „lekką moką” wraz z zabezpieczeniem siatką ścian parteru oraz wyprawą elewacyjną. Dach budynku dla spełnienia aktualnych wymogów termicznych należy izolować warstwą wełny mineralnej o grubości 18 cm, ułożonej pomiędzy krokwiami dachowymi i obudowaniem płytami gipsowo – kartonowymi. Przed wykonaniem izolacji dachu należy przełożyć istniejące pokrycie dachu z dachówki lub wymienić je na nowe pokrycie z dachówki lub blachodachówki.

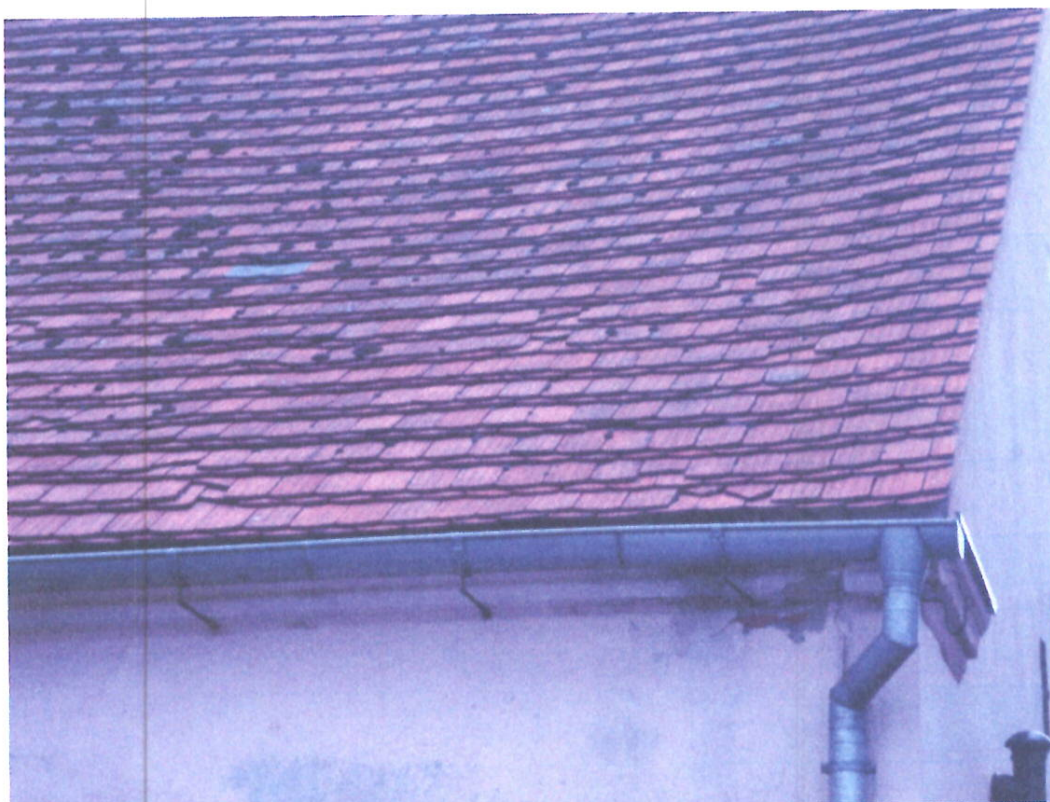
Pokrycie połaci dachowej dachówką – stan techniczny zły. Połacie dachowe porośnięte mchem i glonami, pojedyncze dachówki uszkodzone, z ubytkami.

Fot. 3 Uszkodzenie gzymsu w narożniku budynku, dachówki na połaci dachowej uszkodzone i z ubytkami;

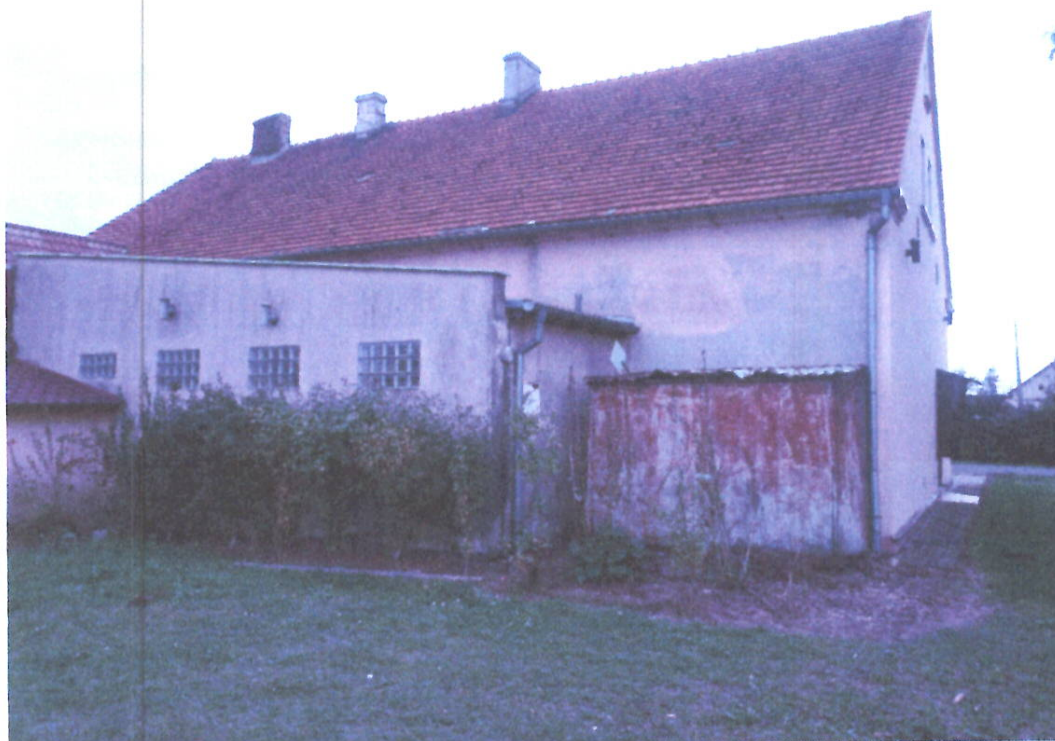
Tynki kominów nad dachem – stan techniczny zły. Tynk uszkodzony, z ubytkami.

Fot. 4 Uszkodzony komin nad połacią dachową; nie ma możliwości sprawdzenia drożności komina ze względu na brak dostępu na poddasze i dach budynku; elewacja tylna z powłoką malarską zabrudzoną i wytartą traci kolorystykę;

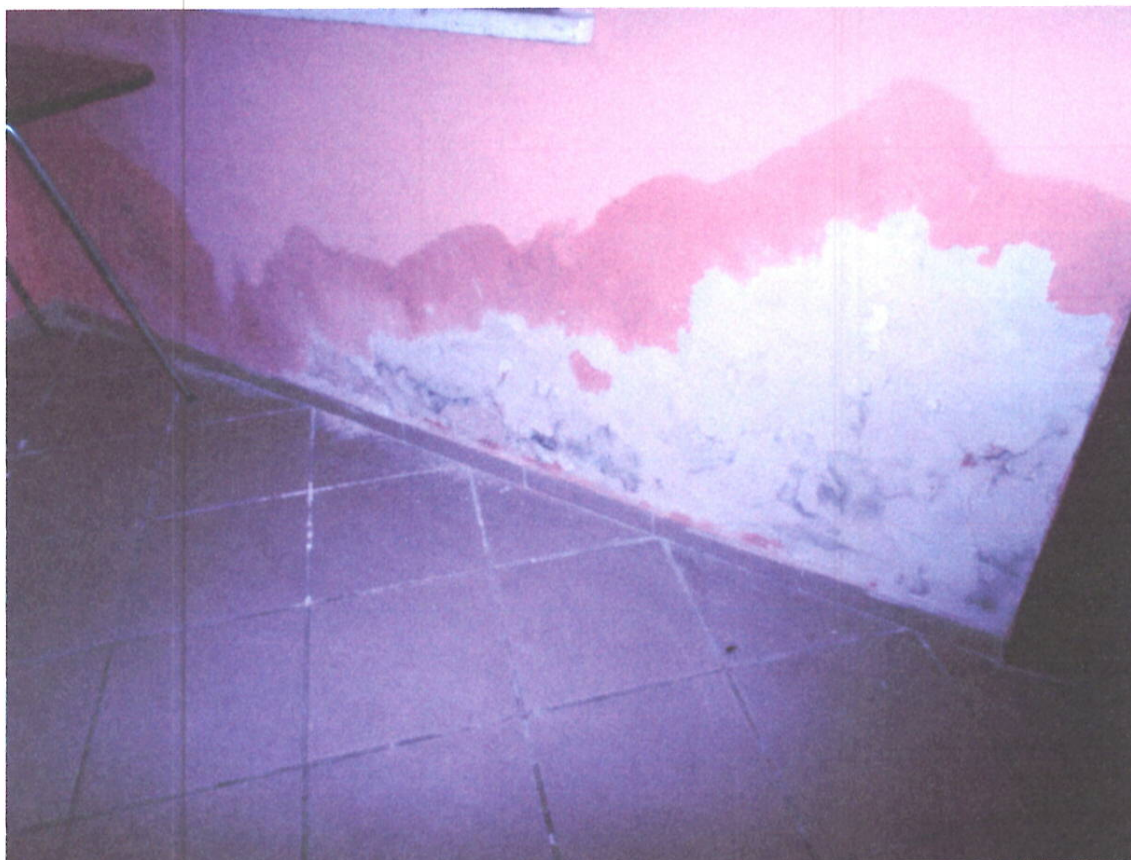
Stan techniczny tynków – zły; tynki w części przygruntowej łuszczą się, występują ubytki tynku i uszkodzenia.

Powłoki malarskie ścian i sufitów – stan techniczny zły. Na powierzchni ok. 50% ścian i sufitów widoczne wykwyty wilgoci, złuszczenia powłoki malarskiej i przybrudzenie.

Fot. 5 Powłoka malarska od strony posadzki zniszczona, ze śladami zawilgocenia.

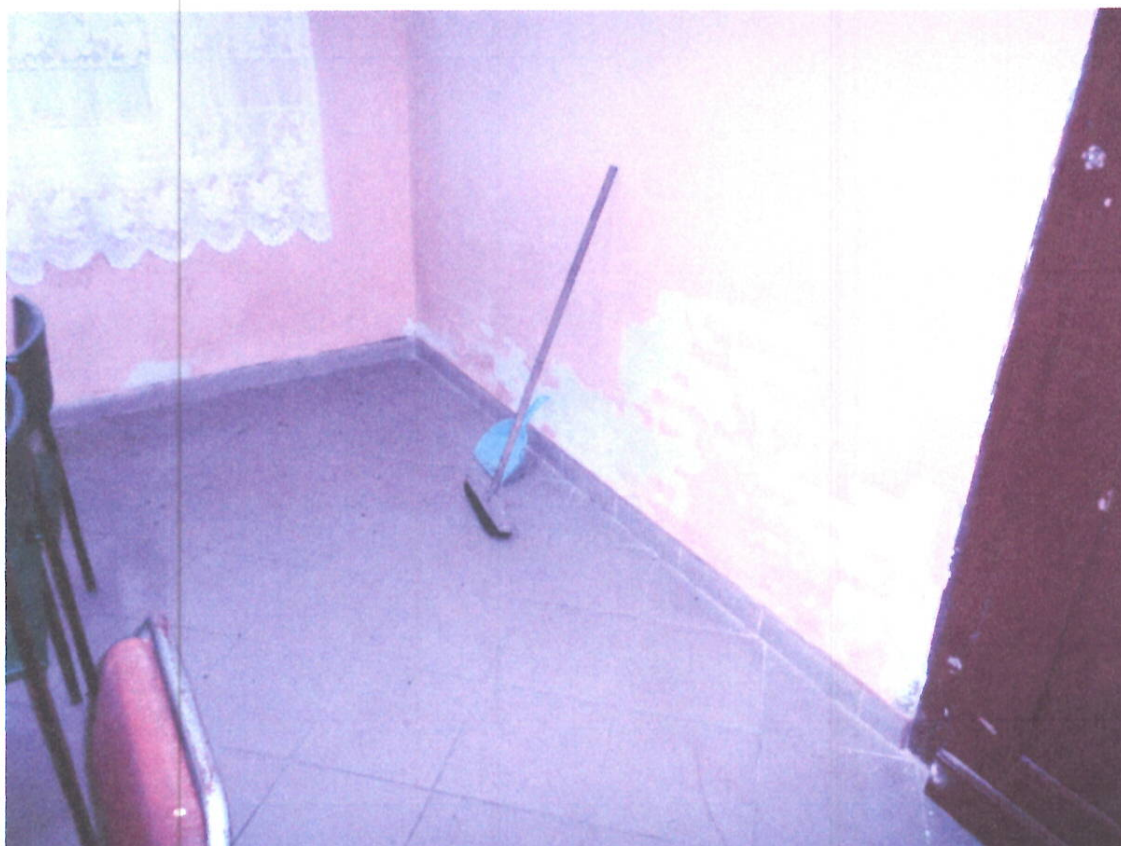
Fot. 6 Ślady zawilgocenia na ścianie, złuszczenie powłoki malarskiej w sali głównej;

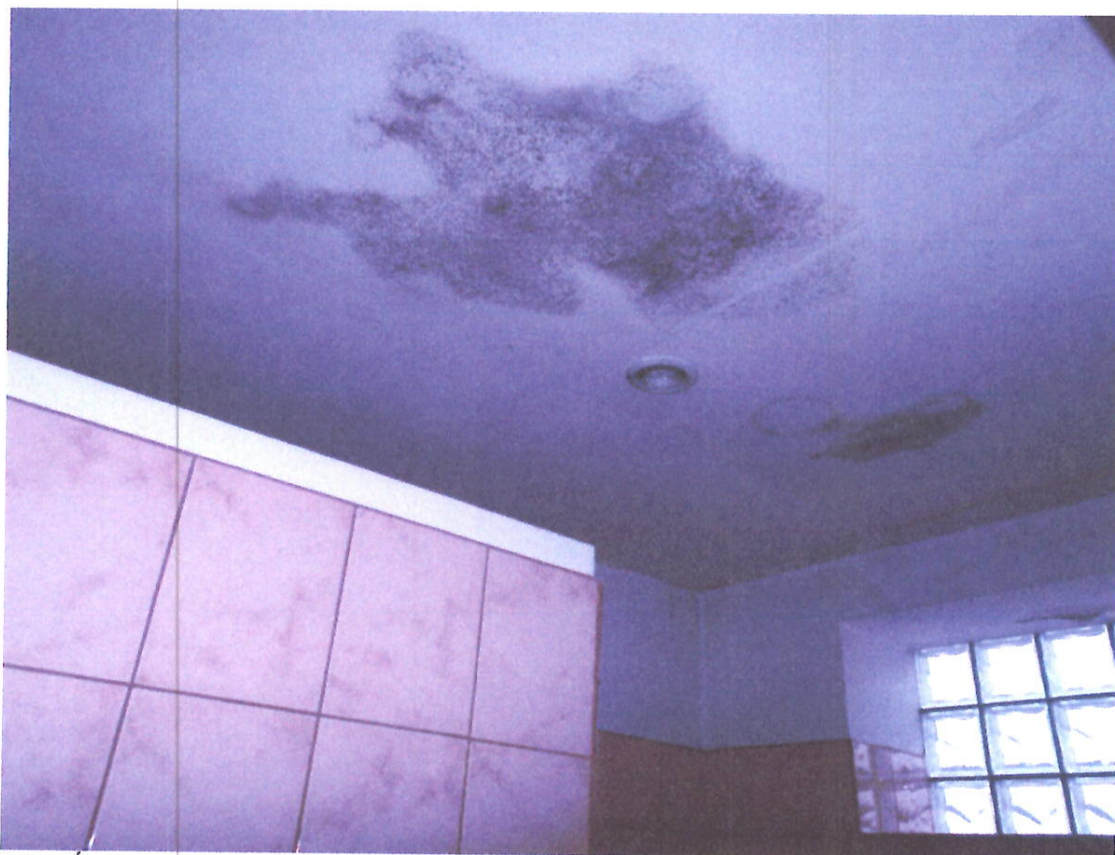
Ściany konstrukcyjne – stan techniczny niezadowalający. Ściany zawilgocone od strony gruntu, ze śladami przemarzania, zwłaszcza w części dobudowanych sanitariatów.

Okładziny gipsowo kartonowe ścian sanitariatu – stan techniczny zły. Okładzina zawilgocona i wypaczona.

Fot. 7 Ślady przemarzania i zawilgocenia na ścianie i suficie w sanitariacie;

Zgodnie z punktem 5.d. niniejszej ekspertyzy zaplecze sanitarno – higieniczne świetlicy nie spełnia aktualnych wymagań warunków technicznych, jakim powinny odpowiadać budynki i ich usytuowanie. Proponuje się zatem całkowitą przebudowę zaplecza z dostosowaniem do wymogów ilości przebywających w świetlicy osób oraz osobnej ubikacji dla osób niepełnosprawnych. Należy wziąć pod uwagę konieczność dostępu z pomieszczenia komunikacji ogólnej co może oznaczać wykonania osobnego zewnętrznego wejścia od strony ściany szczytowej ( północnej ) dobudówki.

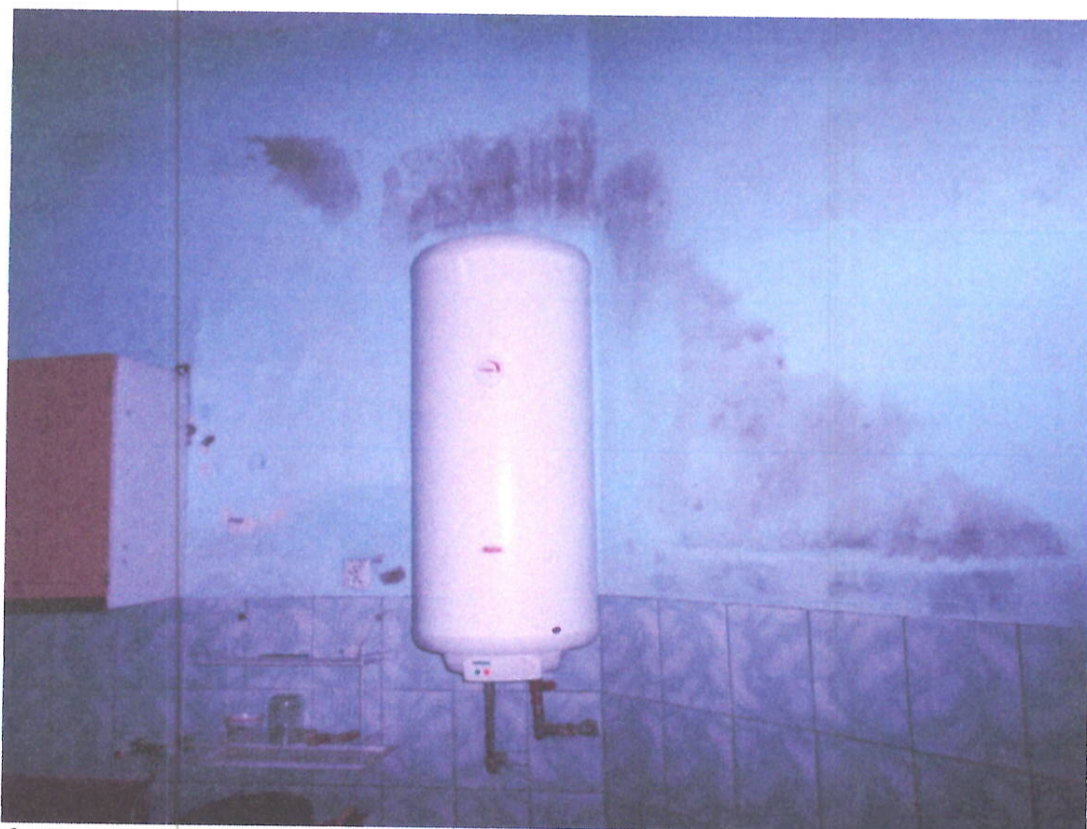
Fot. 8 Zabrudzona i zagrzybiona ściana w pomieszczeniu kuchennym.
